La sperimentazione sismica sulle costruzioni di legno: attualità e prospettive

Ario Ceccotti¹, Maurizio Follesa², Marco Pio Lauriola³

Il Progetto SOFIE è un progetto di ricerca finanziato dalla Provincia Autonoma di Trento e coordinato e condotto dal CNR-IVALSA (Consiglio Nazionale delle Ricerche - Istituto per la Valorizzazione del Legno e delle Specie Arboree).

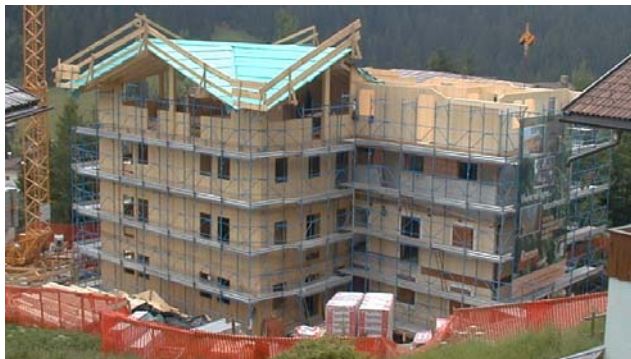
Figura 1. Edificio a struttura di legno di 4 piani realizzato con il sistema XLam (per gentile concessione della RASOM Holz&Ko).

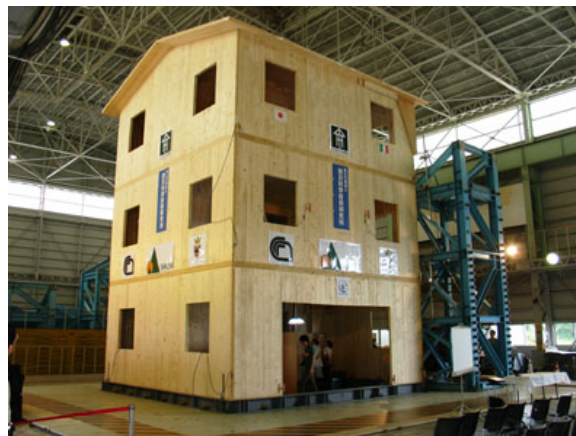
Figura 4. Edificio sottoposto a prova sopra la tavola vibrante del NIED (configurazione C).

L'edificio provato è di tre piani con dimensioni in pianta di m 7x7 circa e 10 m di altezza totale con copertura a due falde, come illustrato in Figura 2, 3 e 4. I pannelli parete e solaio sono stati realizzati con legno proveniente dalla Val di Fiemme e, una volta lavorati e tagliati a misura mediante macchine a controllo numerico sono stati spediti direttamente in Giappone. Qui un team di carpentieri italo-giapponese ha provveduto al montaggio della casa direttamente sopra la tavola vibrante.

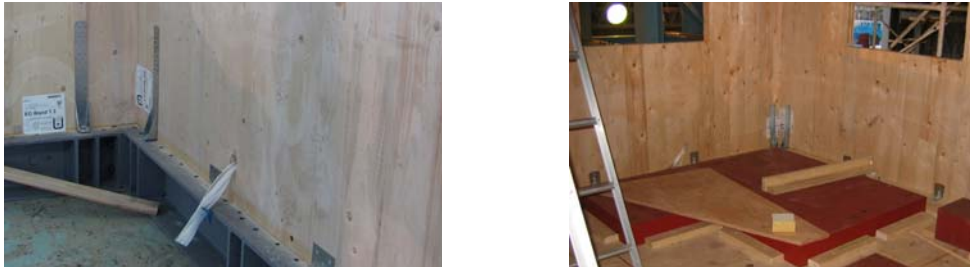
Figura 6. Collegamento delle pareti al piano terra e al piano primo con holdown e angolari d'acciaio.

invece effettuato con ancoraggi al sollevamento (holdown tipo Simpson StrongTie HTT22 collegati al telaio con bulloni $\varnothing 16$ classe 8.8 e alle pareti con chiodi $\varnothing 4$ a rilievi tronco conici) posizionati alle estremità delle pareti e in corrispondenza delle aperture per le porte e mediante collegamenti a taglio realizzati con angolari d'acciaio (tipo BMF 90x48x3x116 collegati al telaio con bulloni $\varnothing 12$ classe 8.8 e alle pareti ancora con chiodi $\varnothing 4$ a rilievi tronco conici) distribuiti lungo la lunghezza delle stesse pareti. Ai piani superiori i collegamenti per contrastare il sollevamento e lo scorrimento delle pareti sono stati effettuati ancora con holdown alle estremità e con angolari d'acciaio distribuiti sulla lunghezza delle pareti.

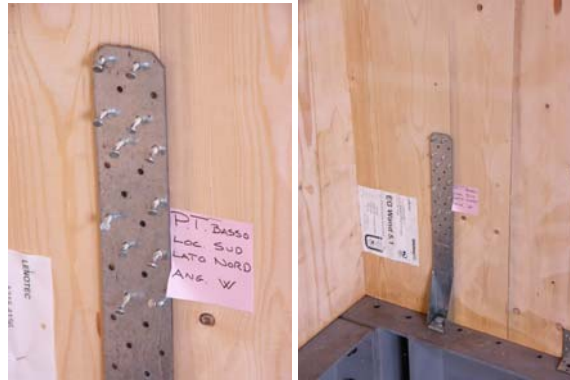
Figura 9. Collasso di un holddown dopo la prova con Kobe 0,9g

I risultati delle prove sono riassunti in Tabella 3 e 4 per i terremoti di intensità maggiore o uguale a 0,50g. Lo stato limite di "quasi-collasso" è stato raggiunto con il terremoto di Kobe 0,90g al termine del quale è stata osservata la rottura di un paio di holdown come illustrato in Figura 9.

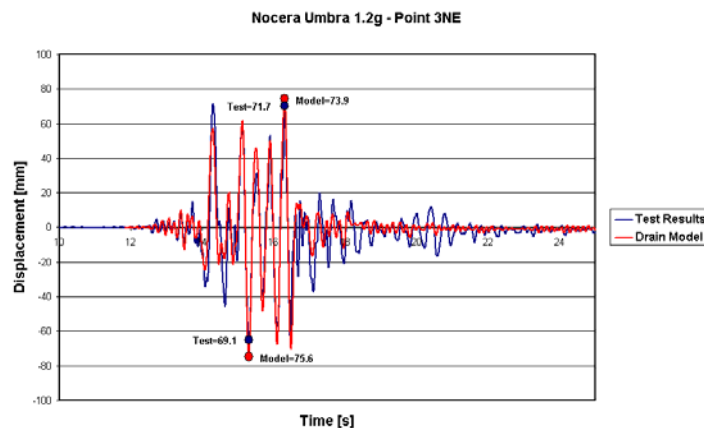
Figura 16. Confronto fra modello e prova per la storia di spostamento del punto 3NE di Figura 16 per il terremoto di Nocera umbra 1.2g

Si riporta in Figura 16 un confronto fra prova e modello in termini di spostamento relativo alla base misurato in copertura in direzione parallela alla direzione di applicazione del sisma per il terremoto di Nocera Umbra 1,2g, e in Figura 17 la deformata del modello all'istante del raggiungimento dello spostamento massimo in copertura.

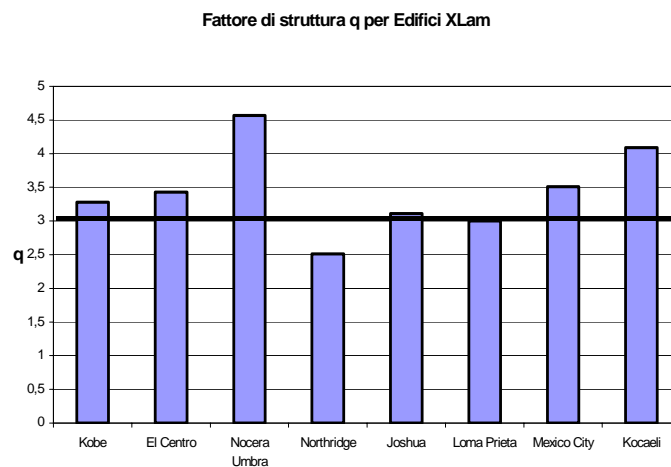
Figura 18. Grafico riassuntivo dei risultati.

Come si può osservare dai risultati riportati in Tabella 8 e in Figura 18 in 7 casi su 8 è stato ricavato un valore del fattore di struttura uguale o superiore a 3 e in 2 casi superiore a 4. Questi risultati, se pur parziali, autorizzano gli autori a confermare le prime indicazioni già fornite in precedenti pubblicazioni, ossia che l’adozione di un valore del fattore di struttura pari a 3 per questa tipologia strutturale appare largamente giustificata.
